LA INCIDENCIA DE LA **ARQUITECTURA ACTUAL** EN EL **CENTRO HISTÓRICO** DE **CUENCA**: UNIDAD DE PAISAJE #2

UNIVERSIDAD DE CUENCA
FACULTAD DE ARQUITECTURA Y URBANISMO

La incidencia de la Arquitectura Actual en el
Centro Histórico de Cuenca: Unidad de Paisaje #2.

Trabajo de Titulación previo a la obtención de
título de Arquitecta.

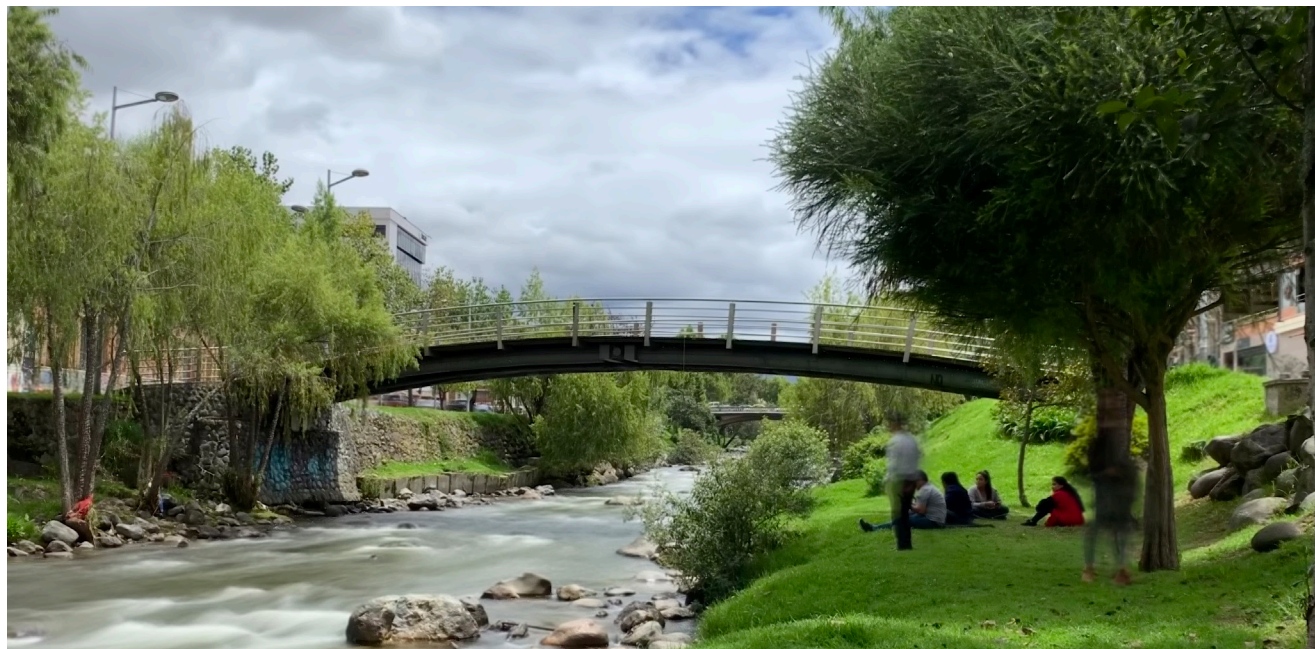
Fig. 3

Figura 3: Vista del río Tomebamba hacia el puente Juana de Oro.

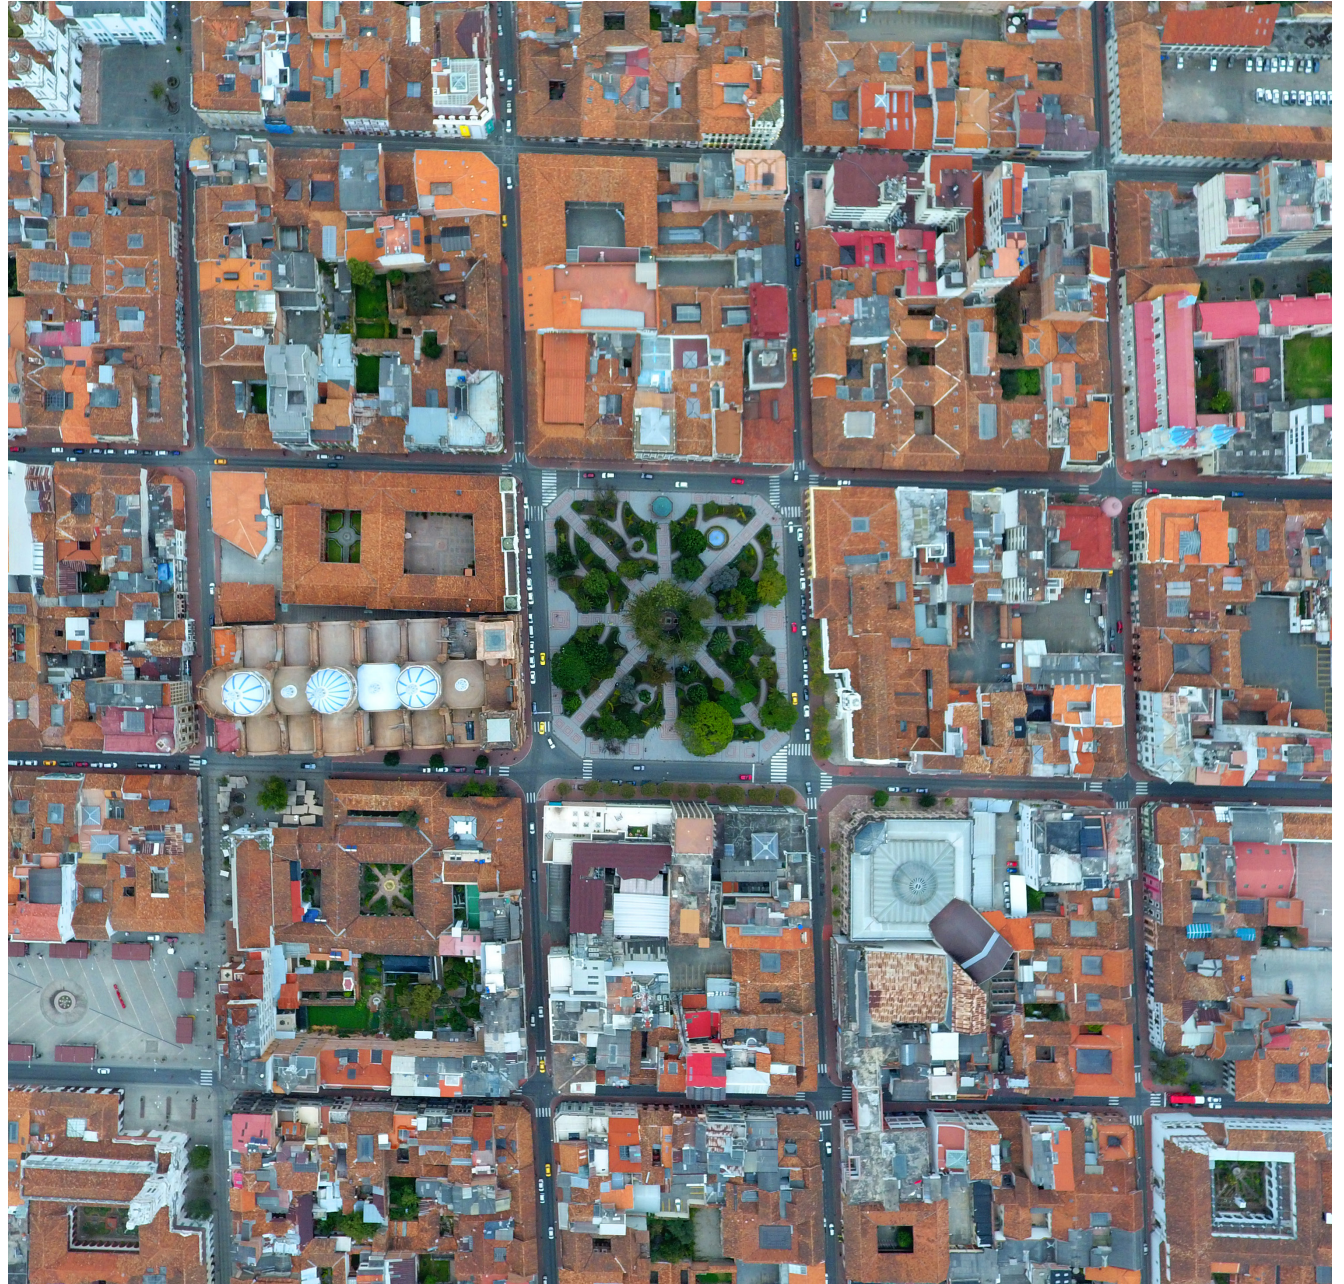
Fig. 4

Figura 4: Vista aérea del Centro Histórico de Cuenca.
Fuente: Juan Andrés Pacheco, 2019.

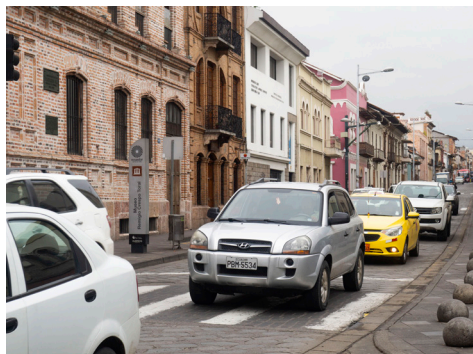
Fig. 6

Figura 6: Tráfico vehicular en el tramo de la calle Lar- ga y calle Presidente Borrero.
Fuente: Autores, 2019.

Varios factores por los cuales los cuencanos deciden abandonar el Centro Histórico son: el congestionamiento vehicular (Fig 6 y 7), intensificación de la actividad comercial, el ruido y la contaminación ambiental, estas causas han hecho que las condiciones para vivir dentro de esta zona no sean las más adecuadas (El Tiempo, 2017). Estos factores han ocasionado una lectura y percepción diferente en cada tramo y a su vez el smog generado por los vehículos afecta a las fachadas de los bienes patrimoniales.

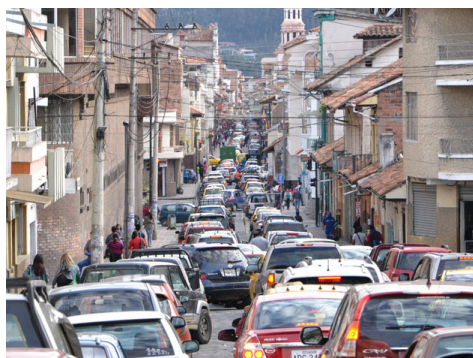
Fig. 7

Figura 7: El congestionamiento vehicular es una de las causas que desmotivan al cuencano a vivir en el Centro Histórico. Franklin Minchala
Fuente: El Tiempo, 2017.

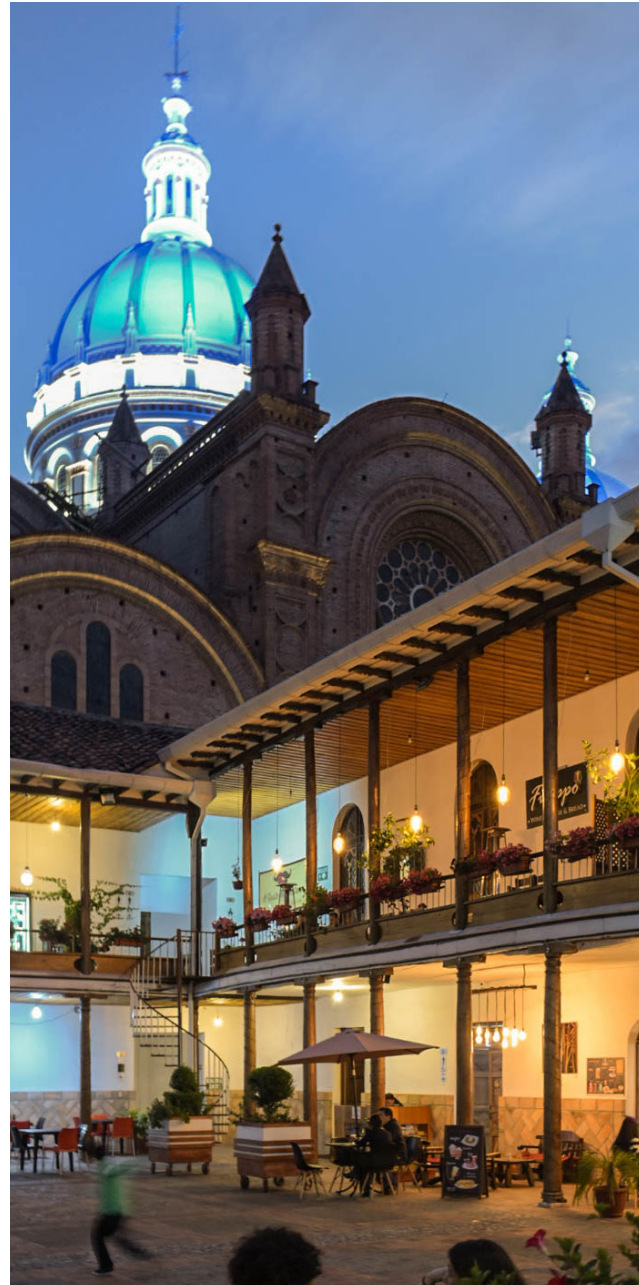
Fig. 8

Figura 8: Seminario San Luis, antiguamente de uso religioso y educativo, hoy en día es un espacio cultural y de ocio.
Fuente: Pablo Zúñiga, 2019.

Estas áreas de desarrollo han provocado cambios de uso dentro de su centro histórico; la vivienda sigue siendo el principal uso. Sin embargo, no se ha extendido de forma homogénea pues en los predios cercanos a la plaza central de la ciudad los usos han cambiado, predominando la actividad económica (Fig. 8).

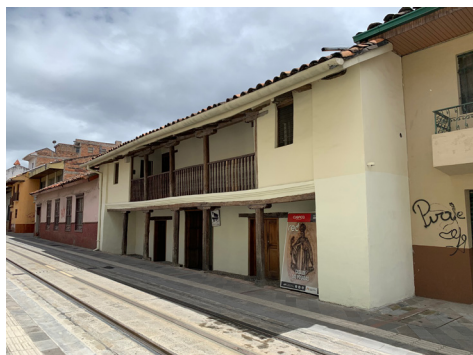
Fig. 9

Figura 9: Etapa Colonial. Casa de las Posadas.
Fuente: Paúl Bailón, 2019.

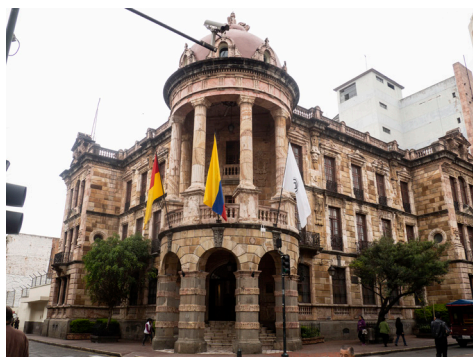
Fig. 10

Figura 10: Neoclásico Francés. Alcaldía, antiguo Banco del Azuay, 1926.
Fuente: Autores, 2019.

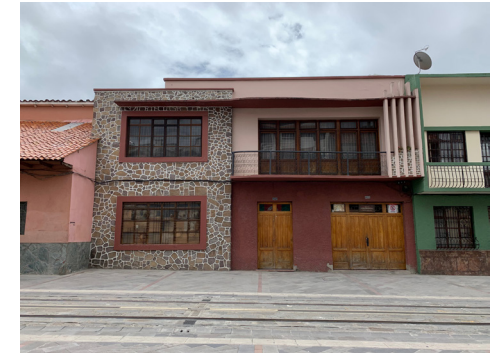
Fig. 11

Figura 11: Movimiento Moderno. Casa Aguilera, 1957.

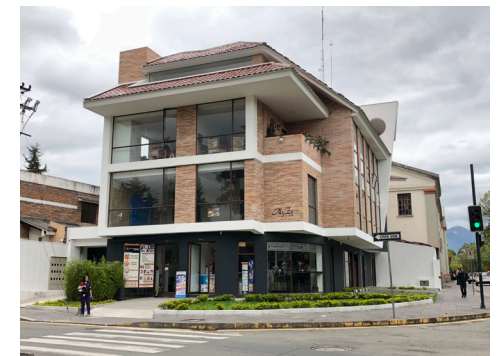
Fig. 12

Figura 12: Época Contemporánea. Edificio Aly Zo, 2018.

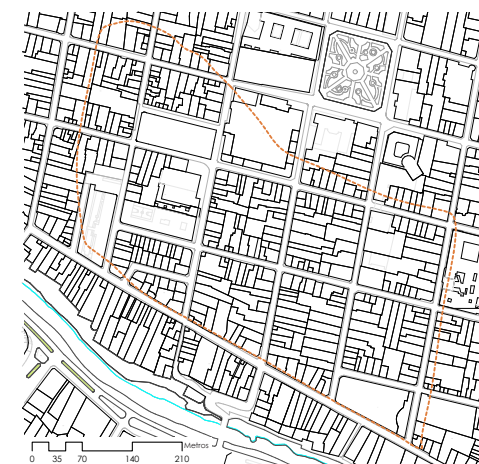
Fig. 13

Figura 13: Mapa de las 14 unidades de paisaje obtenidas a partir del análisis desarrollado en el libro Paisaje Urbano Histórico.
Fuente: Libro Paisaje Urbano Histórico, (Rey, Astudillo, Sigüencia, et al., 2017).

La ciudad de Cuenca contiene 14 unidades de paisaje identificadas en el libro Paisaje Urbano Histórico. Su obtención se llevó a cabo mediante superposiciones de capas de información y componentes como la densidad, cartografía histórica, uso del suelo, evaluación del patrimonio, etc. A partir de estos datos se obtuvo las áreas de mayor concentración de cada capa y se delimitaron los límites de las unidades más o menos homogéneas (Rey, Astudillo, Sigüencia, et al., 2017).

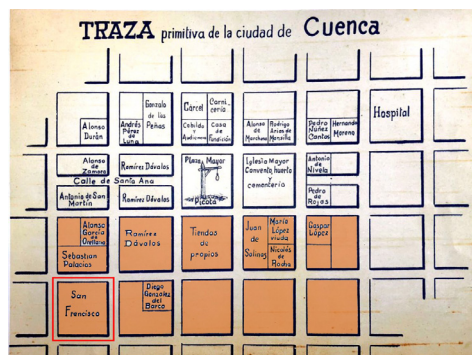
Fig. 15

Figura 15: Traza Primitiva de Cuenca. Reinterpretación del Trazado Original de la Ciudad fundada el 12 de Abril de 1557. Sombreado con tomate la unidad de paisaje #2.

En este primer plano (fig. 15) se presenta una pequeña parte de la unidad de paisaje #2, pues solo se encuentran 10 de las 28 manzanas existentes, comprendidas entre las calles Mariscal Sucre, Juan Jaramillo, General Torres y Presidente Antonio Borrero. En este fragmento de la unidad paisajística se puede observar la manzana denominada San Francisco, en lo que actualmente se encuentra la iglesia y plaza con el mismo nombre.

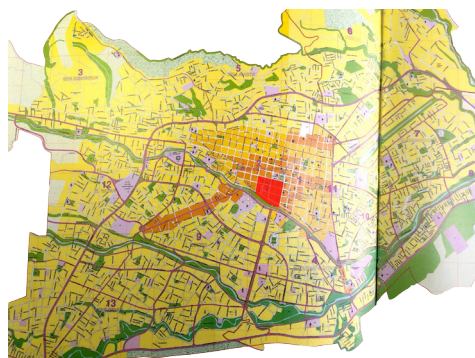
Fig. 20

Figura 20: Plano de la Ciudad de Cuenca, 1995. Sombreado de rojo la unidad de paisaje #2. Se observa al Centro Histórico como parte de toda la ciudad.

Este plano (al igual que la figura 19) ya no muestra al Centro Histórico como la totalidad de la ciudad sino como parte de ella. Este último plano marca con una tonalidad tomate el núcleo de fundación del Centro Histórico, en la cual se incluye la unidad de paisaje analizada.

Para este año, la Plaza 10 de Agosto cuenta con una estructura por lo que ahora se la conoce como mercado. Ciertos espacios públicos, como las plazas que se generaron en un principio aún se mantienen; sin embargo, el uso de esta unidad de paisaje ha cambiado considerablemente, puesto que, a pesar de tener ciertos espacios destinados a la residencia, su principal uso está destinado para fines turísticos como bares, restaurantes, cafeterías y alojamiento (fig. 20).

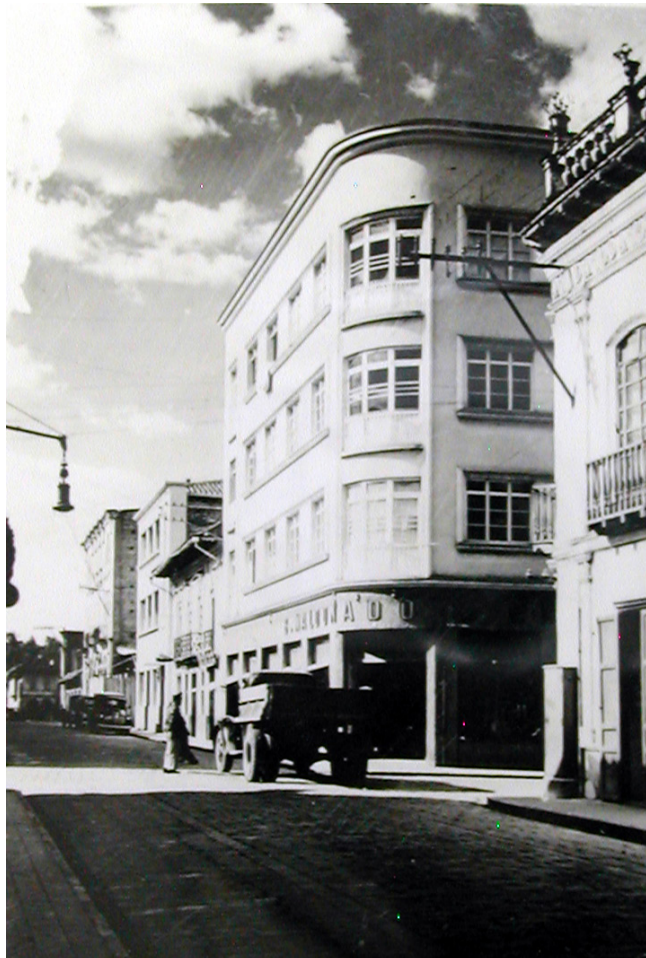
Fig. 22

En la fotografía (fig. 22) se puede observar que las calles del centro histórico ya se encontraban adoquinadas y se implantaban edificaciones de 4 pisos de altura; en la actualidad (fig. 23) en este tramo se ha conservado únicamente el edificio

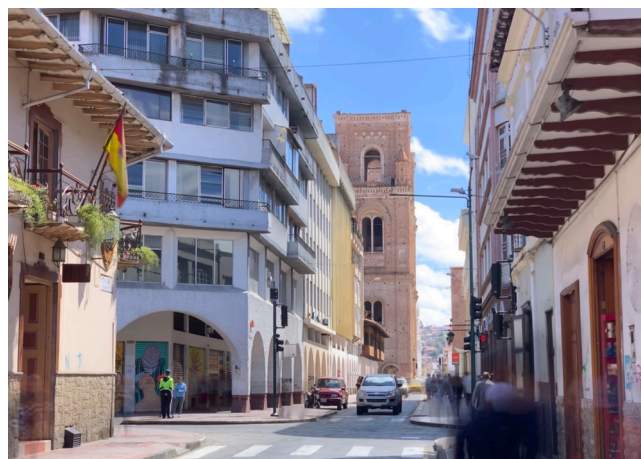
Fig. 26

Figura 26: Fotografía actual. Tramo de la calle Benigno Malo, entre la calle Sucre y Presidente Córdova.
Fuente: Paúl Bailón, 2019.

En la actualidad (fig. 26), se encuentran edificios, que por su gran escala, han ocultado una visual importante, como la de la Catedral Nueva, afectando negativamente el PUH de la ciudad, además de ser construcciones que generan un contraste con la tipología característica.

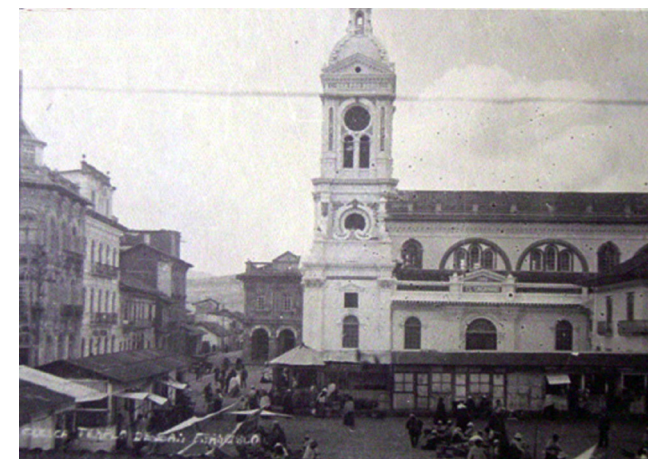
Fig. 27

Figura 27: Fotografía de época. Plaza e Iglesia de San Francisco.
Fuente: Repositorio del Banco Central.

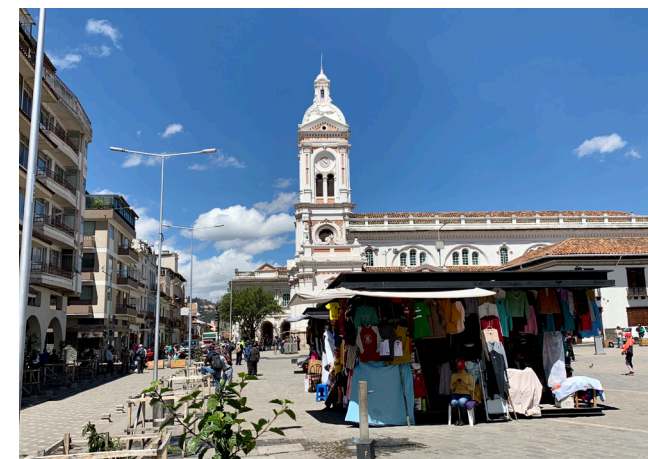
Fig. 28

Se puede observar que las alturas de los tramos se mantiene en ambas fotografías; sin embargo, se evidencia que las edificaciones han cambiado, al igual que la distribución de la plaza y sus locales comerciales (fig. 28).

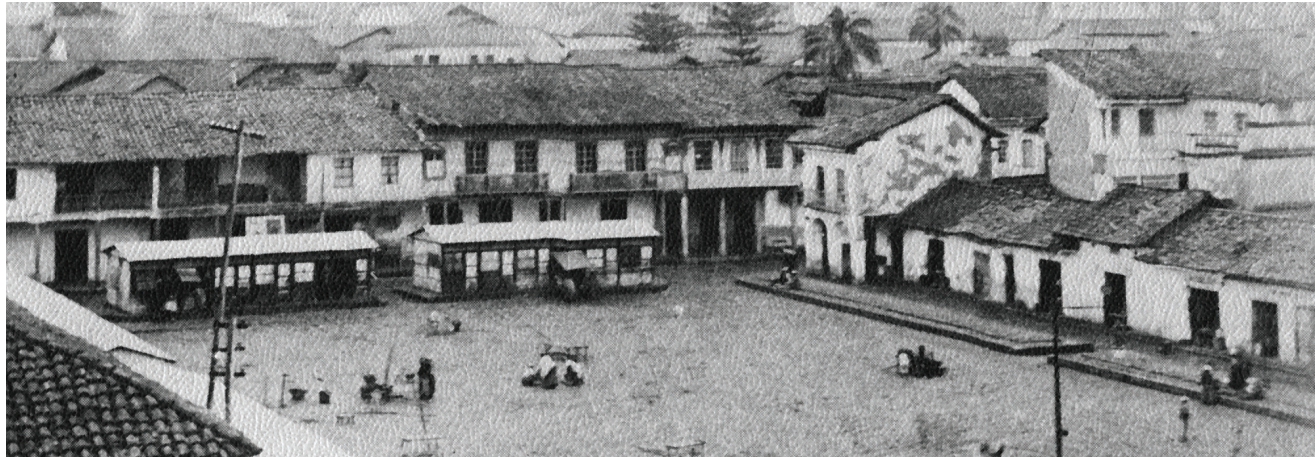
Fig. 30

Figura 30: Fotografía de época. Plaza de San Francisco, tramos de la calle General Torres y la calle San Francisco.

En la fotografía antigua (fig. 30) se puede observar que las alturas de las edificaciones situadas alrededor de la plaza no sobrepasaban los 2 pisos y permitían tener visuales de las montañas que rodean a la ciudad; en la actualidad (fig. 31), este

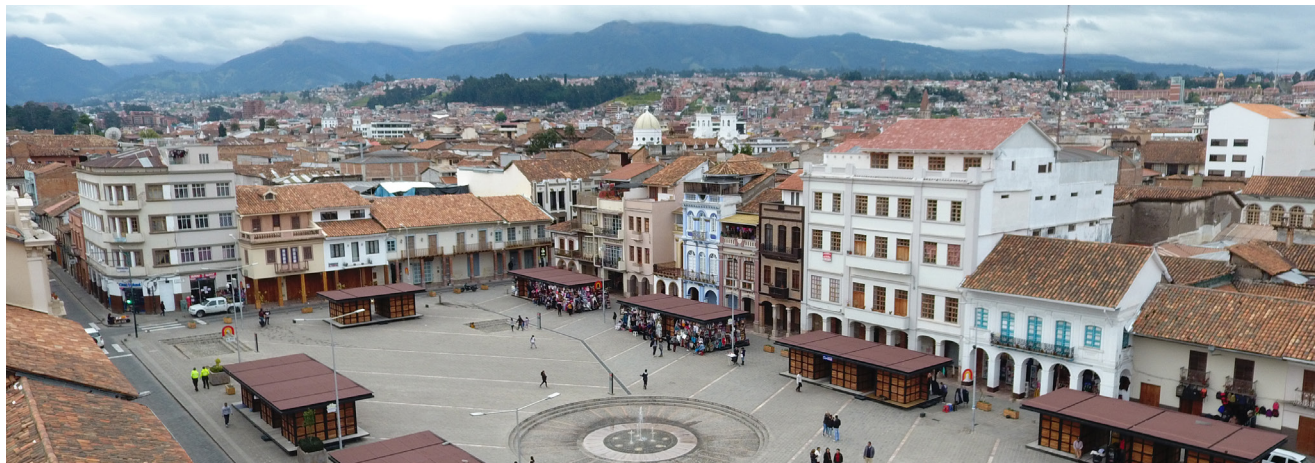
Fig. 31

Figura 31: Fotografía actual. Plaza de San Francisco, tramos de la calle General Torres y la calle San Francisco.

aspecto se ha perdido parcialmente debido a la implantación de arquitectura de más de 3 pisos especialmente en la calle San Francisco que no solo afectan a las visuales sino también a la imagen del tramo.

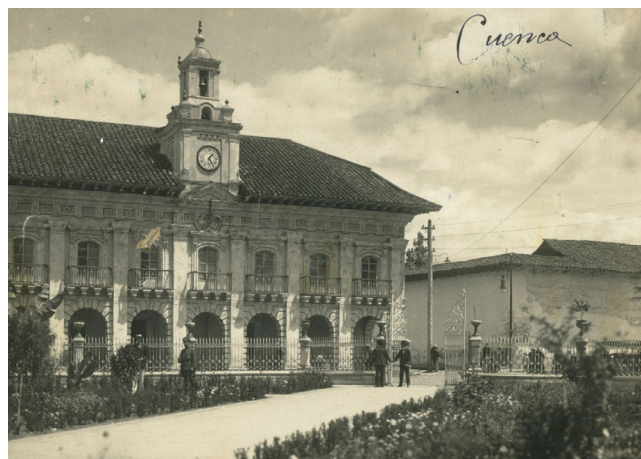
Fig. 33

Figura 33: Fotografía de época. Antigua Gobernación, vista desde el Parque Calderón.

Se puede observar que se ha perdido un edificio de gran valor patrimonial (fig. 33), y en su lugar se implantó un bloque de concreto que contrasta con la ciudad histórica. Hoy, la visibilidad de esta edificación es opacada por la implementación de vegetación alta de la plaza (fig. 34).

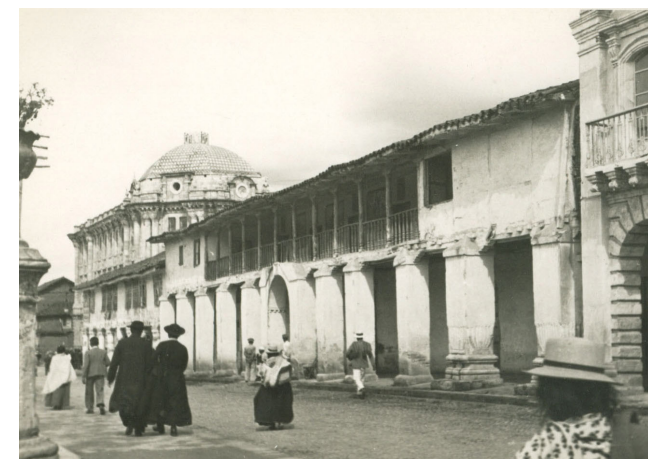
Fig. 35

Figura 35: Fotografía de época. Antigua edificación ubicada en la esquina entre la calle Mariscal Sucre y Luis Cordero.

Este tramo ha sufrido una total pérdida de sus edificios originales (fig. 35), pues han sido reemplazados por grandes construcciones de más de 6 pisos de altura, lo cual incide fuertemente en el PUH, además se ha insertado vegetación (fig. 36).

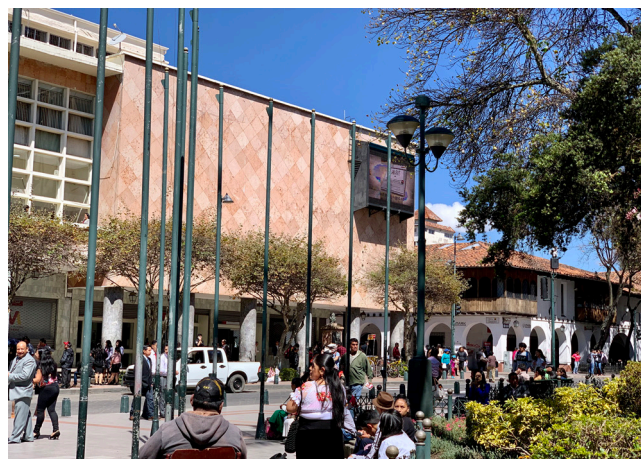
Fig. 34

Figura 34: Fotografía actual. Edificio del Municipio de Cuenca, vista desde el Parque Calderón.

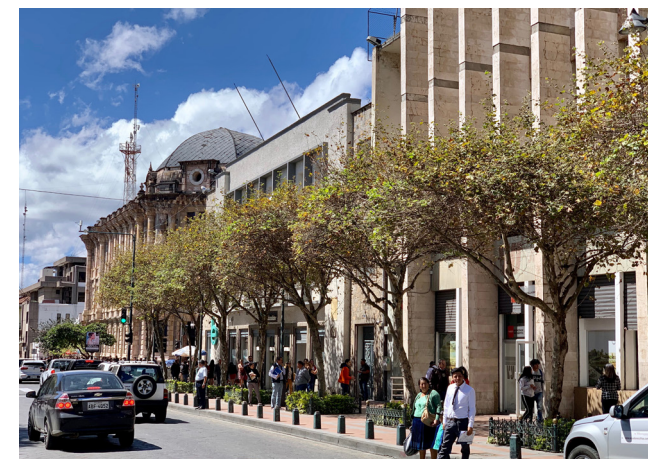
Fig. 36

Figura 36: Fotografía de actual. Edificio del Banco del Fomento, ubicado en la esquina entre la calle Mariscal Sucre y Luis Cordero.

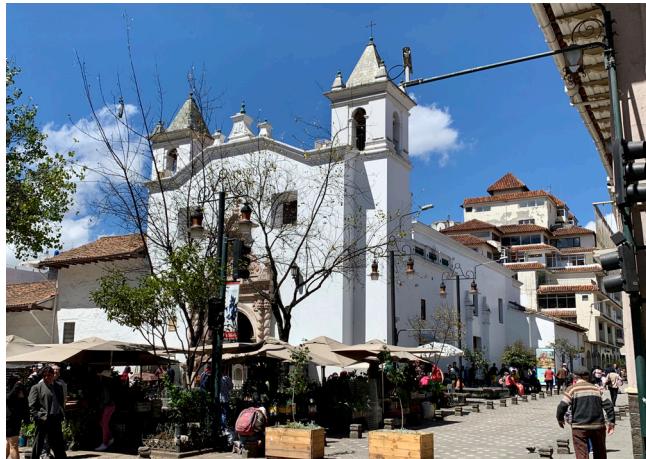
Fig. 40

Las imágenes muestran que, a pesar de las intervenciones a la iglesia, se ha mantenido su forma y estética; sin embargo, la plaza presenta diferencias pues se ha incorporado una plataforma única con la calle Padre Aguirre y Sucre, además de los puestos para la venta de flores (Fig. 40).

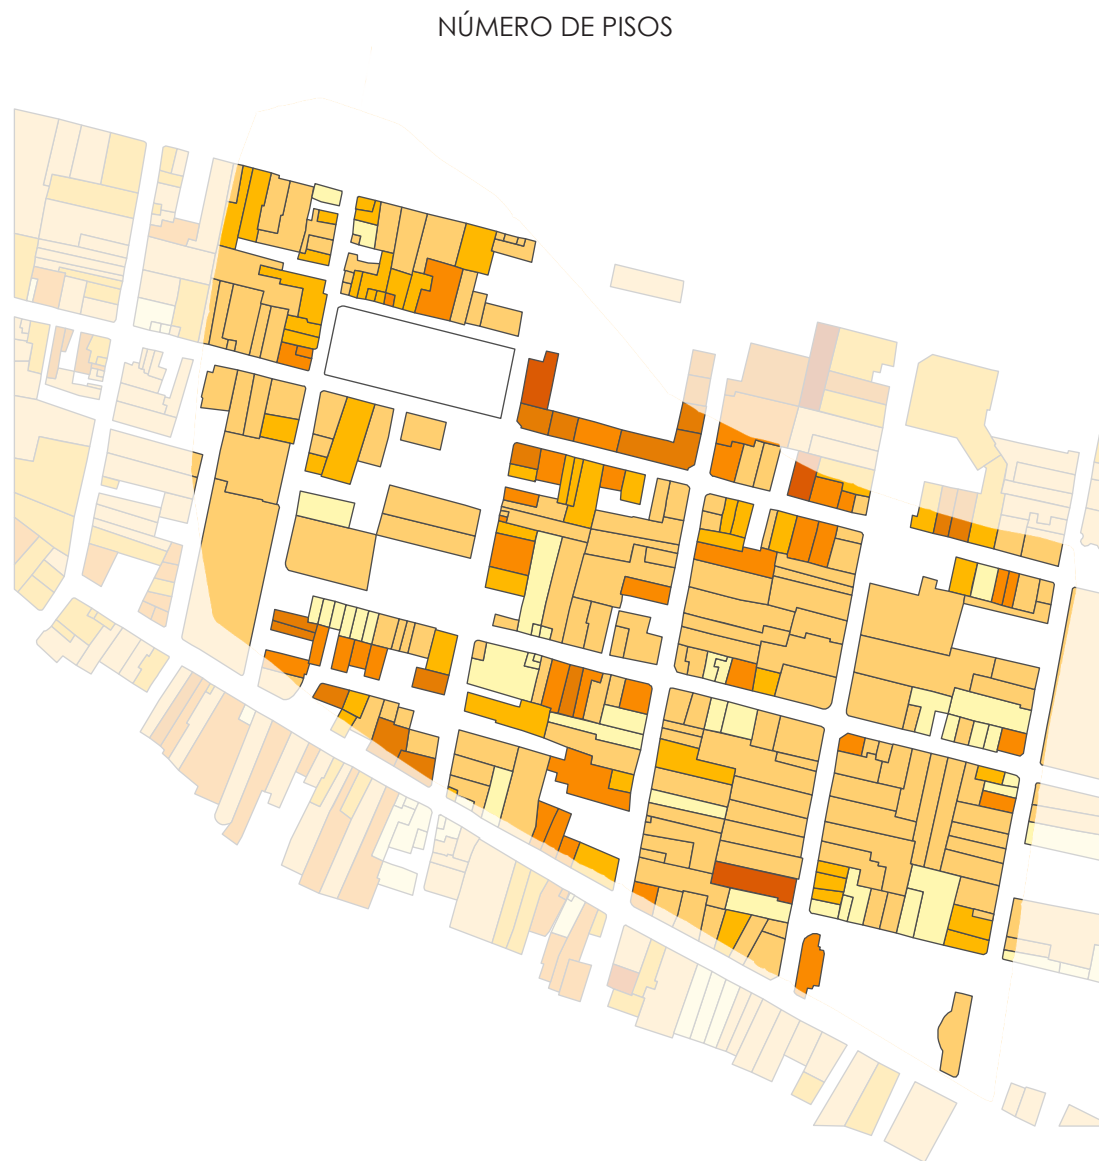
Fig. 49

Figura 49: Este mapa muestra la altura en número de pisos de todas las edificaciones que se encuentran dentro de la unidad de paisaje número dos. La información de este mapa ha sido levantada en campo mediante percepción visual.

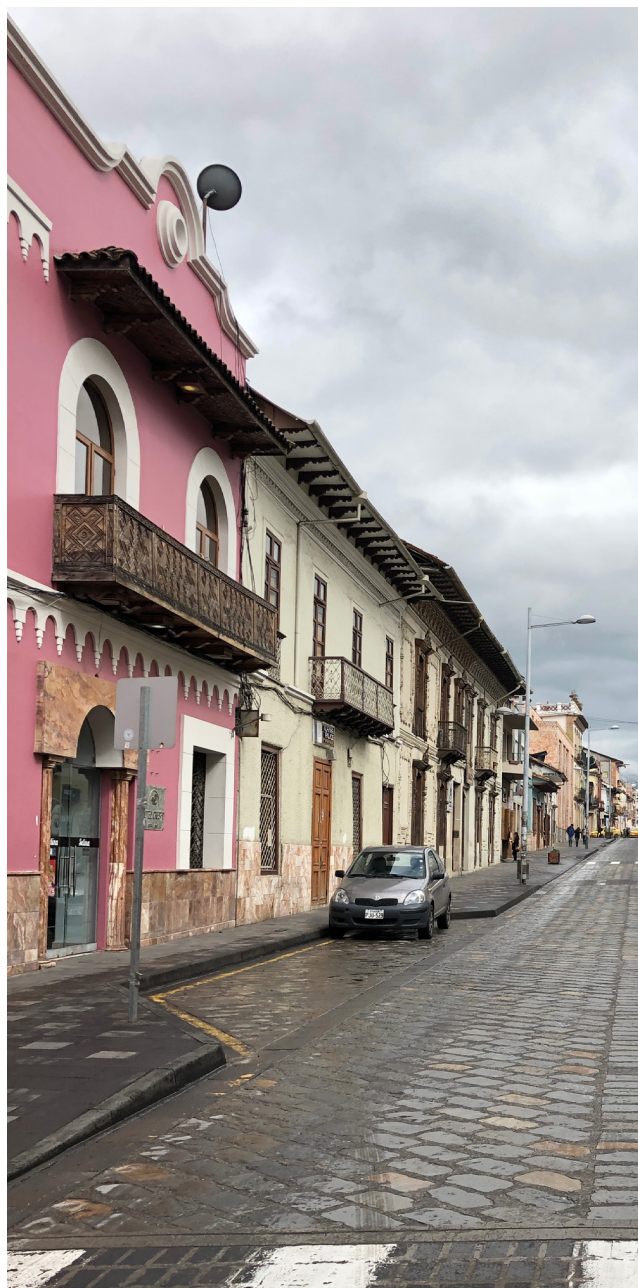
Fig. 50

Figura 50: Tramo en perspectiva de fachadas de la calle Larga.
Fuente: Autores, 2019.

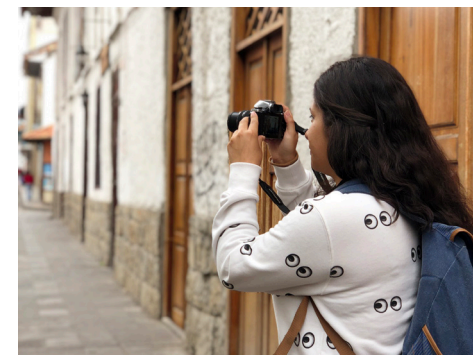
Fig. 51

Figura 51: Trabajo de campo para levantamiento fotográfico de los tramos que comprenden la unidad de paisaje #2.
Fuente: Autores, 2019.

a) **Trabajo de campo:** captura fotográfica de las fachadas que comprenden cada tramo dentro de la unidad de paisaje de estudio (Fig.51).

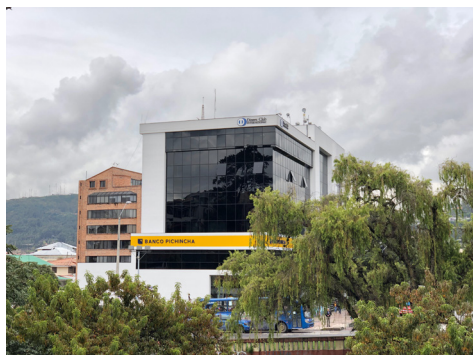
Fig. 53

Figura 53: Edificio Banco del Pichincha. Ejemplo de Elementos primarios, este edificio sobresale debido a su altura y materialidad afectando en gran parte la visual.

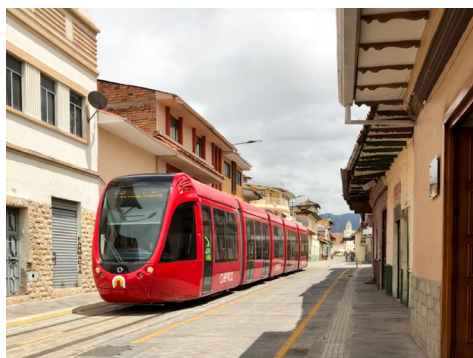
Fig. 54

Figura 54: Tranvía. Nuevo sistema de transporte público que atraviesa parte del centro histórico de Cuenca.

En la unidad de estudio seleccionada no se encuentran edificios arquitectónicos contemporáneos sobresalientes de gran escala que generen un marcado impacto visual, es decir, que se puedan catalogar como elementos primarios; y a pesar de que actualmente la ciudad se encuentra atravesando un cambio significativo en su sistema viario con la implantación del Tranvía (fig.54), este

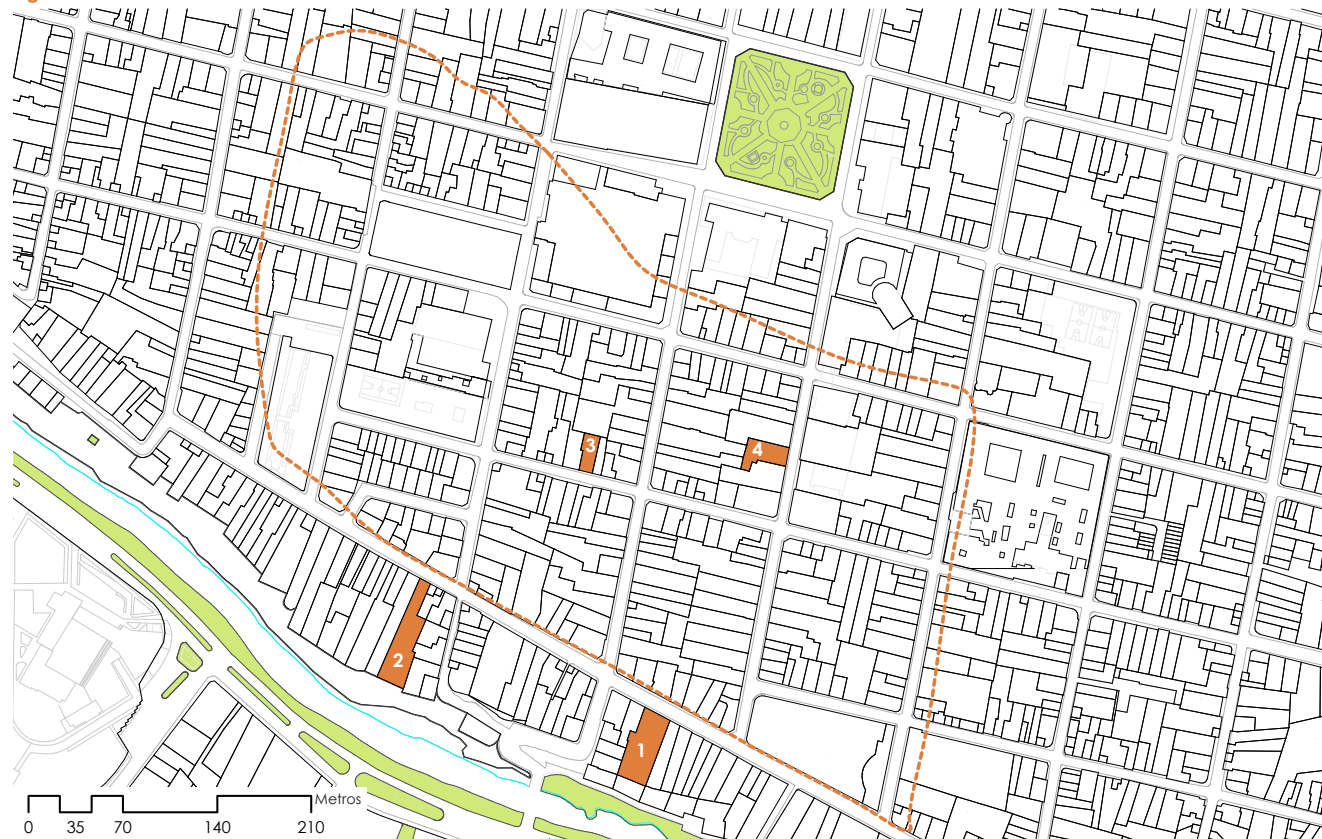
Fig. 55

Figura 55: Unidad de Paisaje #2. Selección de casos de estudio.
Fuente: Autores, 2019.

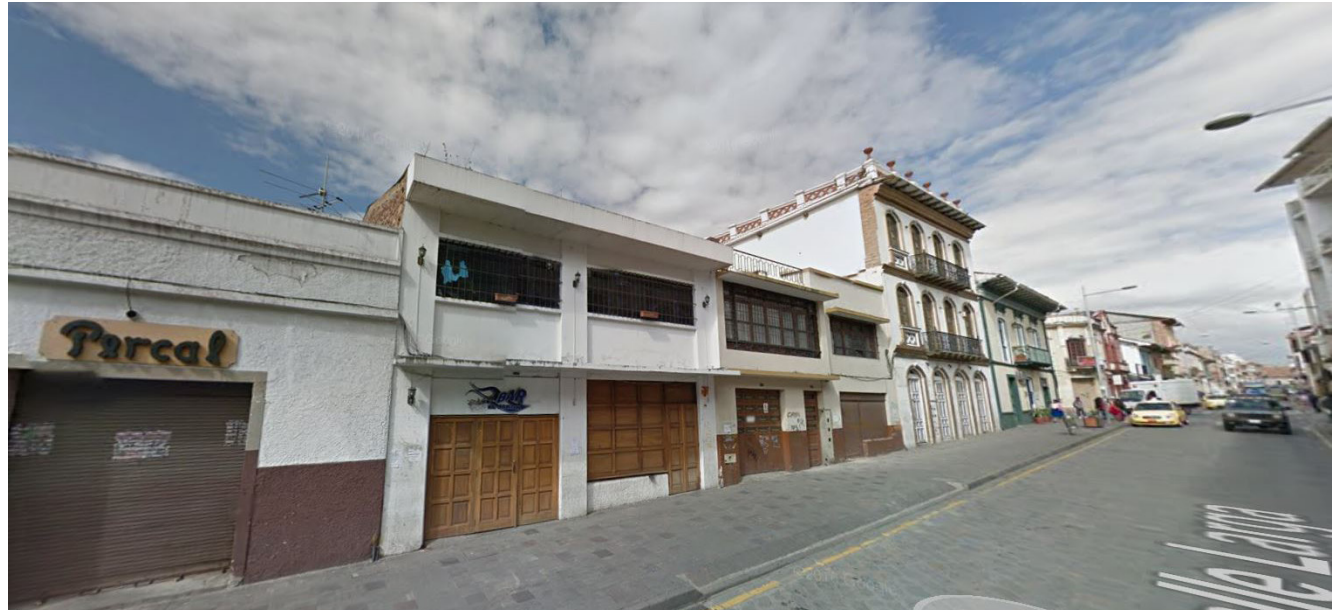
Fig. 59

Figura 59: Estado anterior. Fachada frontal.
Fuente: Grupo Surreal Estudio, Láminas Reforma Casas del Ciprés, p. 13.

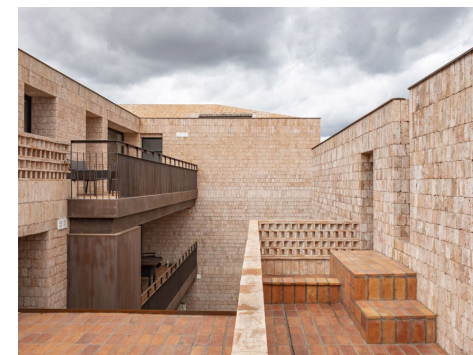
Fig. 61

Figura 61: Espacio Interior entre Bloque A y B, se aprecia la materialidad, predomina el ladrillo visto y se puede observar ciertos elementos metálicos.
Fuente: BICUBIK, Fotografía de Arquitectura, 2018.

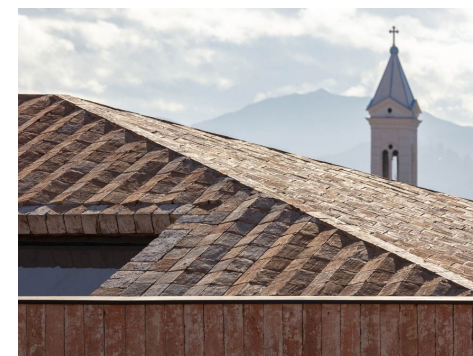
Fig. 62

Figura 62: Cubierta, revestida de ladrillo, al igual que sus fachadas.
Fuente: BICUBIK, Fotografía de Arquitectura, 2018.

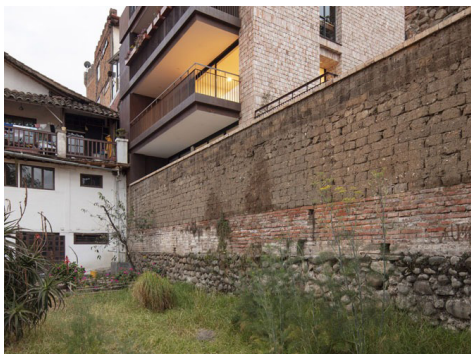
Fig. 63

Figura 63: Muro de contención que sostiene al jardín.

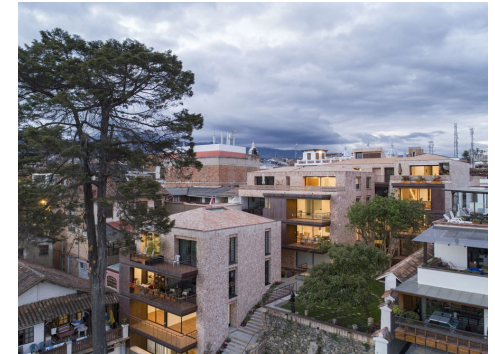
Fig. 65

Figura 65: Vista posterior del proyecto. Se observa el emplazamiento en terrazas de los 3 diferentes bloques.
Fuente: BICUBIK, Fotografía de Arquitectura, 2018.

Diseño sostenible (0 a 3 puntos): La intervención posee un sistema de iluminación pasiva. Debido a la topografía pronunciada del barranco, la disposición aterrazada de los bloques y a los patios entre ellos (fig. 65), la radiación solar llega sin ningún problema a cada espacio de la intervención. De igual manera sucede con la ventilación natural: **0 puntos.**

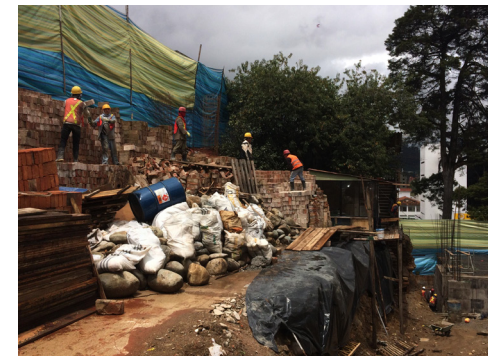
Fig. 66

Figura 66: Reciclaje de ladrillo.
Fuente: Grupo Surreal Estudio, Láminas Presentación Casas del Ciprés, p.5.

Relaciones con las tradiciones constructivas (0 a 3 puntos): Gran parte de esta edificación cuenta con material producible en el entorno geográfico que a su vez es el material reciclado de las edificaciones previamente existentes (fig. 66), sin embargo no se fomenta el empleo de tradiciones constructivas: **1 punto.**

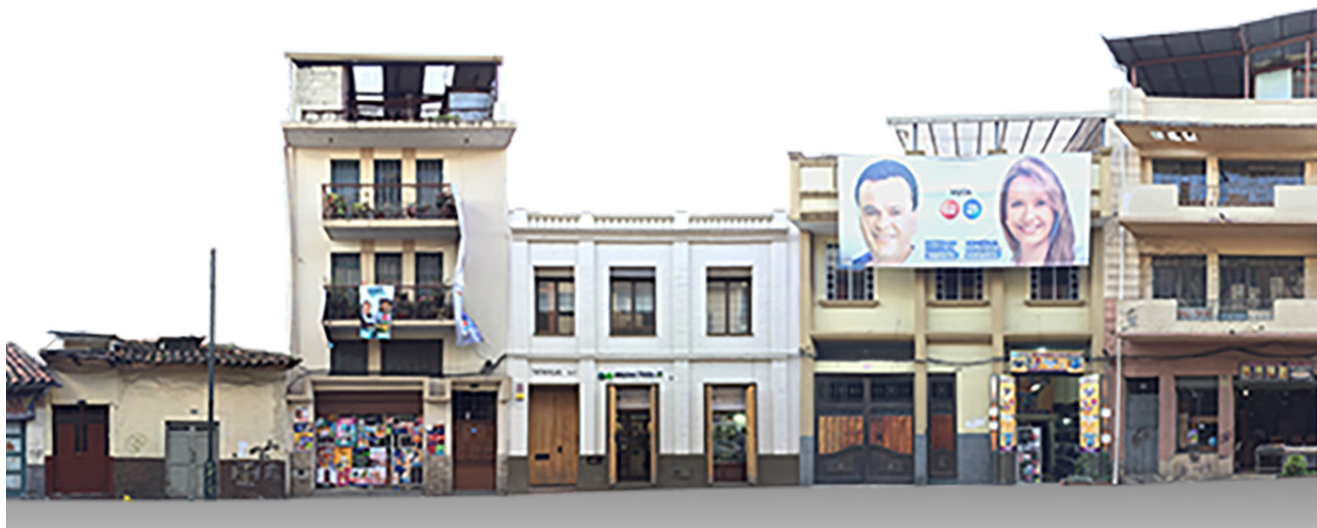
Fig. 68

Figura 68: Fracción del tramo Tramo Caso de Estudio 2. Casas del Nogal.
Fuente: Autores, 2019.

Flexibilidad arquitectónica (0 a 3 puntos): Este proyecto cuenta con un local comercial en la planta baja del Bloque A (fig. 68, p. 74), que da hacia la calle Larga, por lo que tiene la capacidad de cambiar su uso; sin embargo, esto depende del arrendatario. En su mayoría el programa de este proyecto arquitectónico se basa en un conjunto de residencias, lo cual no permite que el uso en estos espacios cambie: **1 punto.**

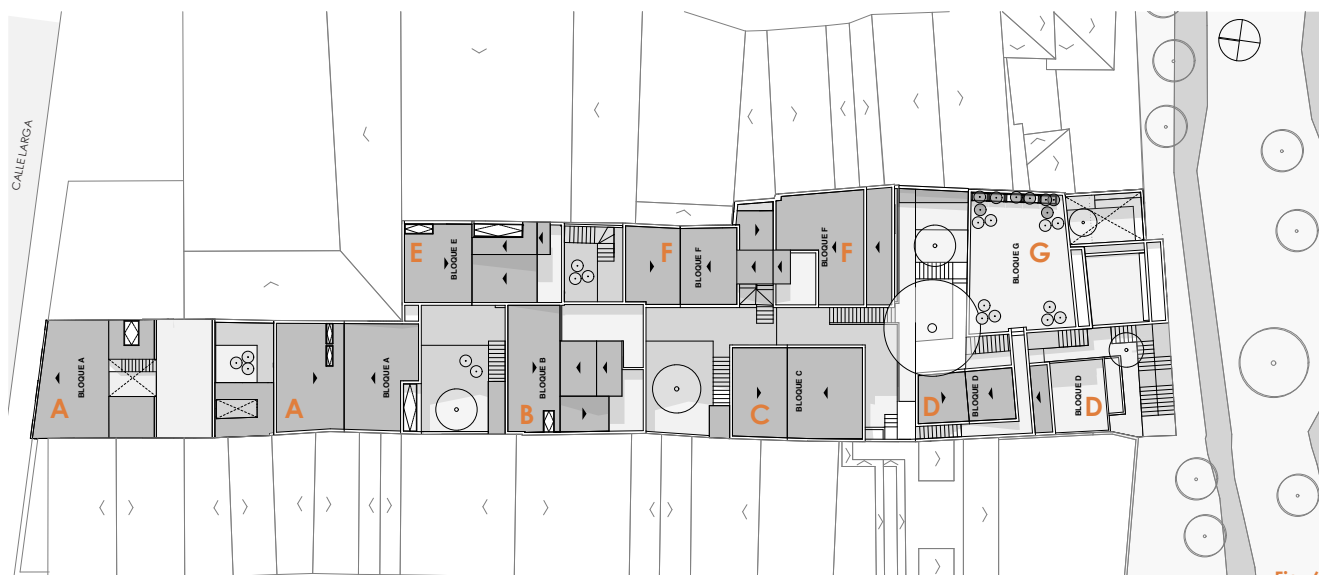
Fig. 69

Figura 69: Emplazamiento, proyecto Casas del Nogal.
Fuente: Grupo Surreal Estudio, Láminas Presentación Casas del Nogal, p.7.

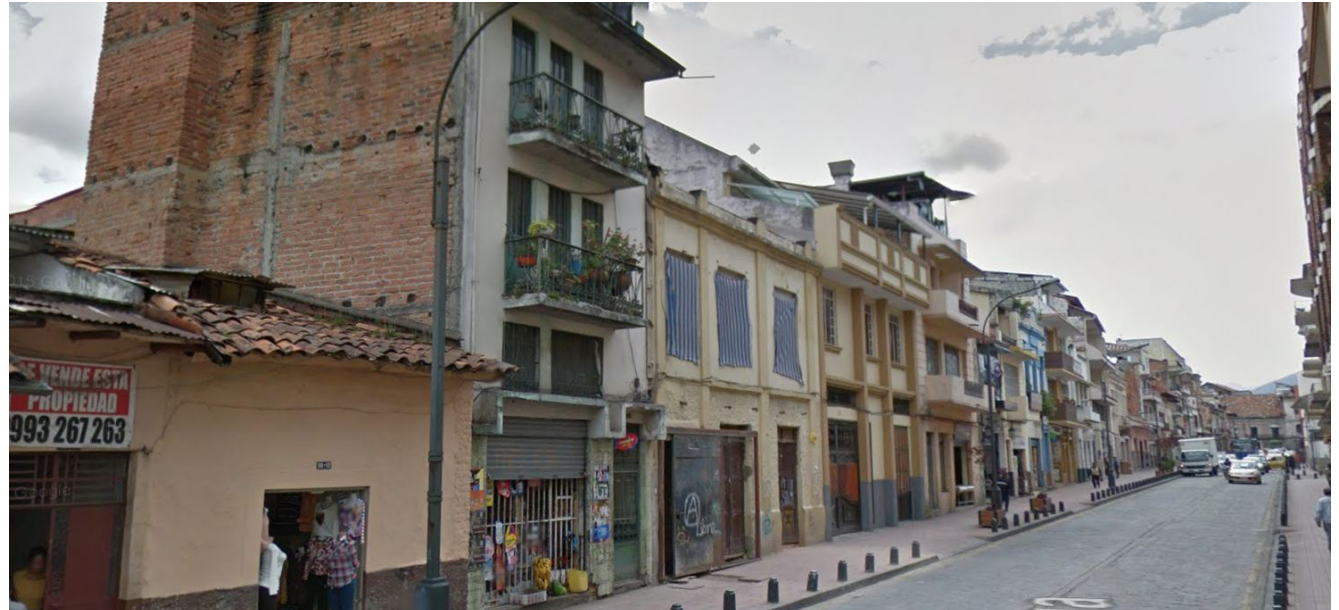
Fig. 70

Figura 70: Estado anterior. Muestra como se encontraba la fachada antes de la intervención arquitectónica.

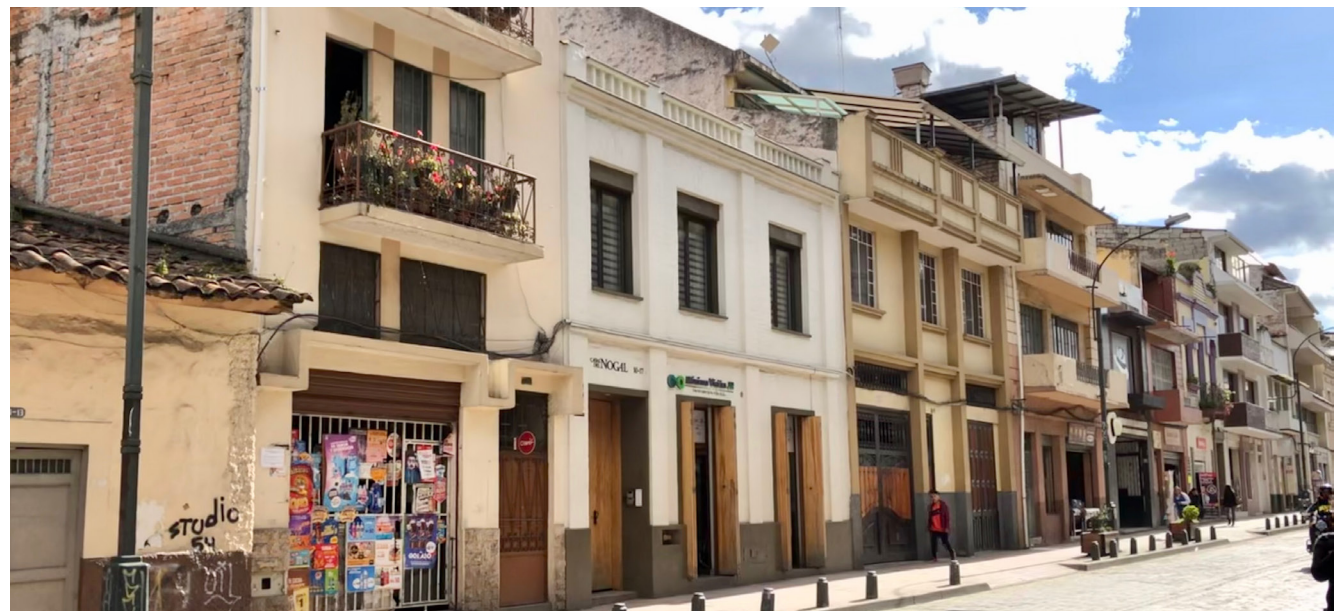
Fig. 71

Figura 71: Estado actual. Muestra como se encontraba el terreno antes de la intervención arquitectónica.

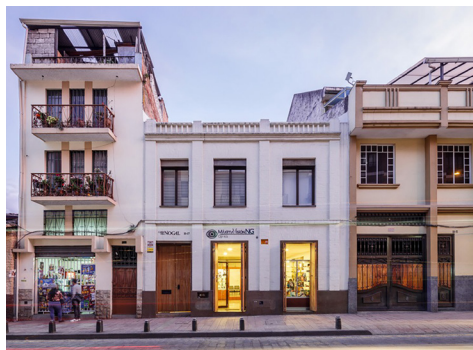
Fig. 74

Figura 74: Fachada Frontal. Crujía conservada.
Fuente: BICUBIK, Fotografía de Arquitectura, 2017.

Apertura a la mutación orgánica y ciudadana (0 a 5 puntos): Esta intervención intenta recuperar uno de los usos originales del centro histórico, que corresponde a la residencia, a pesar de que en el programa predominan las unidades habitacionales, también integra el comercio (fig. 74), que es otro de los usos que más sobresalen dentro de la ciudad histórica: **0 puntos.**

Coherencia contemporánea (0 a 3 puntos): A pesar de que, en su mayoría, se trata de una obra nueva los proyectistas buscaron que la fachada, perteneciente al bloque conservado, siga mostrando las mismas características de su imagen anterior (fig. 74), pero aportándole una identidad contemporánea, integrando nuevos materiales que vayan acorde a la zona y que no perjudiquen a la imagen del tramo, se puede decir lo mismo de sus secciones y plantas: **0 puntos.**

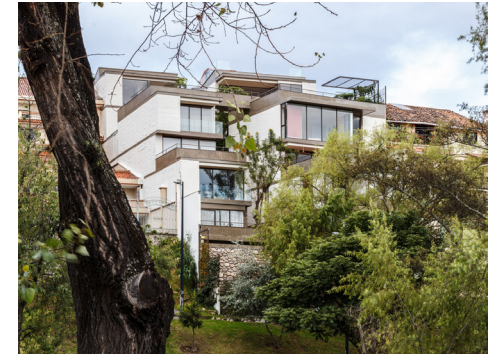
Fig. 76

Figura 76: Vista posterior del proyecto. Se observa el emplazamiento en terrazas de los diferentes bloques.
Fuente: BICUBIK, Fotografía de Arquitectura, 2017.

Diseño sostenible (0 a 3 puntos): La intervención posee un sistema de iluminación y ventilación pasiva. Debido a la topografía accidentada del barranco, fue posible que los bloques propuestos se emplacen de manera aterrazada (fig. 76), permitiendo que la radiación solar y la ventilación lleguen sin ningún problema a cada espacio de la intervención, de igual manera, estos sistemas pasivos pueden llegar fácilmente gracias a los diferentes patios ubicados entre los distintos bloques: **0 puntos.**

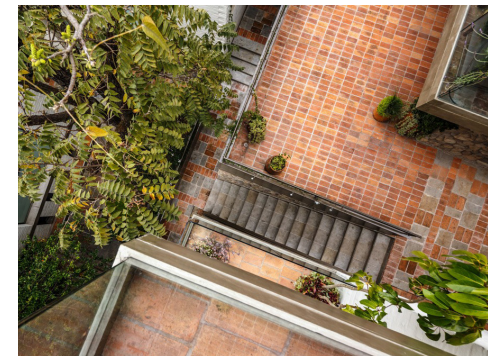
Fig. 77

Figura 77: Vista aérea de terraza. Se observa el piso con un acabado de ladrillo.
Fuente: BICUBIK, Fotografía de Arquitectura, 2017.

Relaciones con las tradiciones constructivas (0 a 3 puntos): La mayor parte de este proyecto utiliza material propio de la zona como la piedra para muros, y el ladrillo artesanal utilizado en la mampostería y como revestimiento de pisos (fig. 77) y cubiertas: **1 punto.**

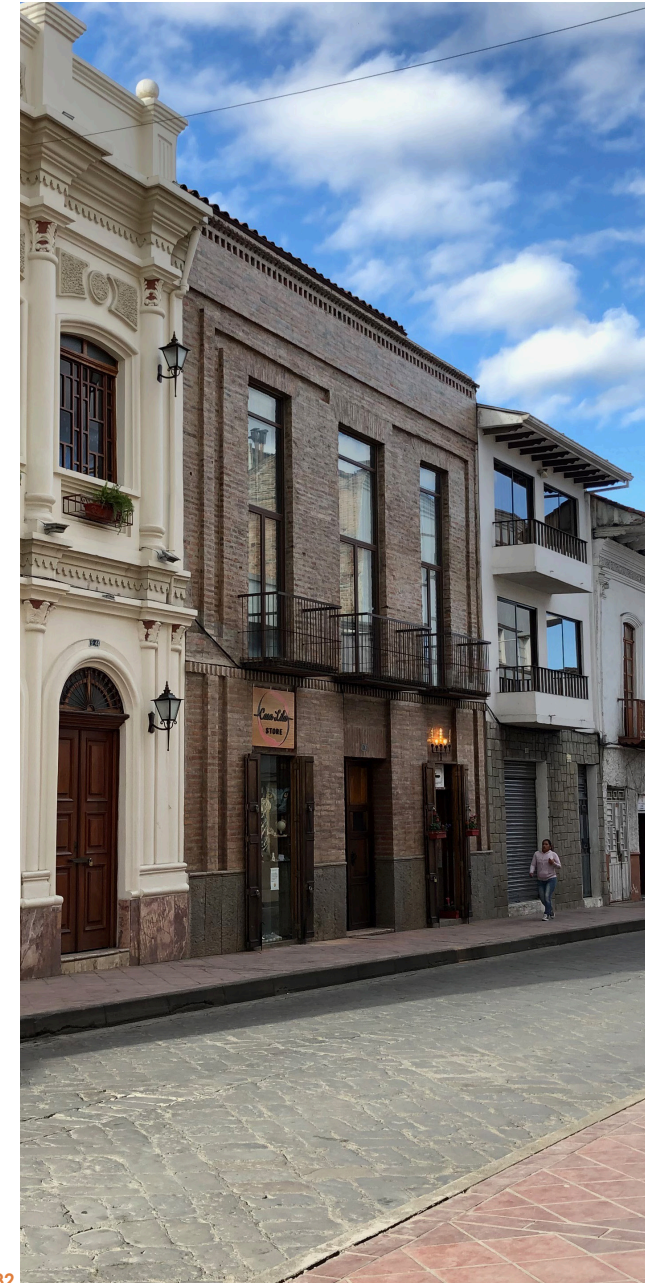
Fig. 82

Figura 82: Derecha. Estado actual. Fachada Frontal.
Fuente: Autores, 2019.

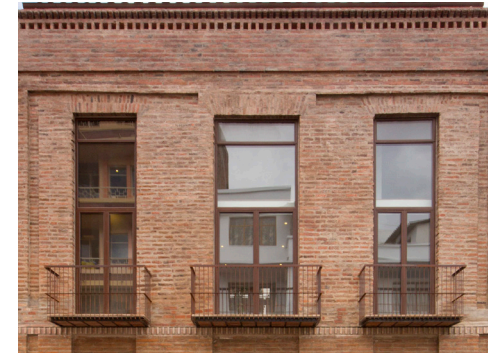
Fig. 83

Figura 83: Parte superior de fachada frontal, Se observa la materialidad predominante de ladrillo visto y el acero en los balcones.
Fuente: Grupo Surreal Estudio, 2012.
